PROYECTO BASICO Y DE EJECUCIÓN DE REHABILITACIÓN - RESTAURACIÓN DE LA TORRE DE TÉBAR Y RECINTO AMURALLADO. AGUILAS. MURCIA

PROYECTO BÁSICO Y DE EJECUCIÓN DE RESTAURACIÓN,
REHABILITACIÓN Y PUESTA EN VALOR DEL RECINTO
AMURALLADO DE TEBAR, ÁGUILAS. MURCIA

I. MEMORIA

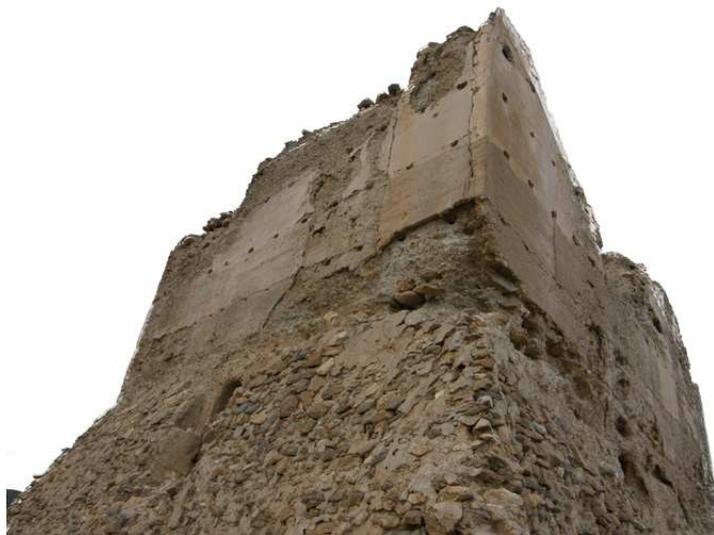
Imagen I-3.2.M. Imagen del lienzo oeste y sur

En la TT-1 se observan numerosas intervenciones no originales, entre ellas, las troneras que se utilizaron para las defensas de la artillería en los siglos XVI-XVII.

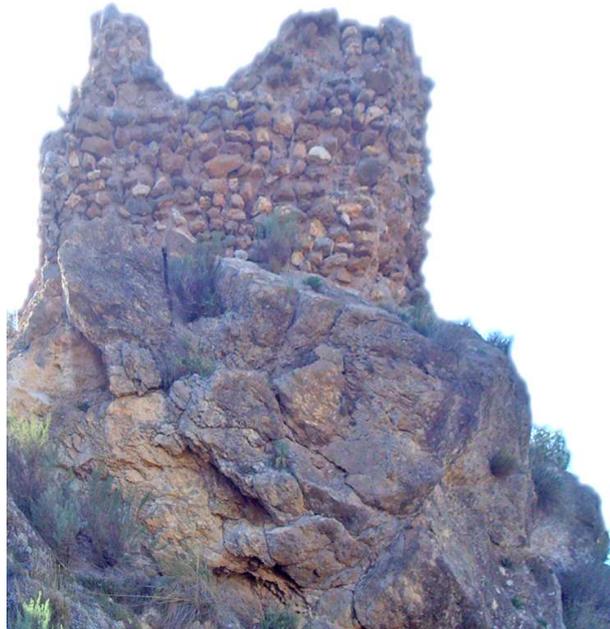
Tal y como se observa en las imágenes adjuntas, y en la documentación grafica aportada, su muro sur manifiesta un excesivo desplome. Para evitar el colapso de parte de la estructura y subsanar esta peligrosa situación se han presupuestado medidas de seguridad (apuntalamiento de emergencia, antes de proceder a su estudio e investigación.)

Imagen I-3.2.N. del lienzo este

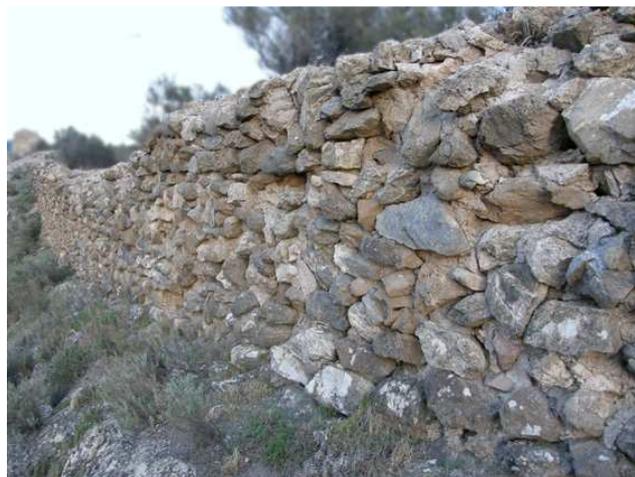
3.2.4.3.1. -Cinta muraria Norte. Encofrado de mampostería, de la que todavía se observan los mechinales. No se ha datado, no obstante y dado el numeroso material calcareo disgregado en su arranque, parece probable que sobre ella se elevara un segundo paño, esta vez posiblemente de tapial desaparecido a causa de la destrucción llevada a cabo por los salitreros en el s.XIX.

Imagen I-3.2.0. Cinta muraria Norte

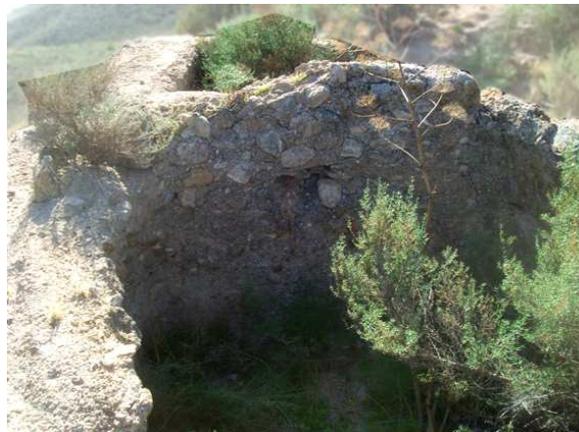
3.2.4.4.2: Aljibes: Se encuentran unidos. Los muros están realizados mediante técnica mixta de calicanto y calicastro, se conserva arranque de bóveda en algunas partes y restos de encalado, posiblemente de época moderna.

Imagen I-3.2.S. Aljibes

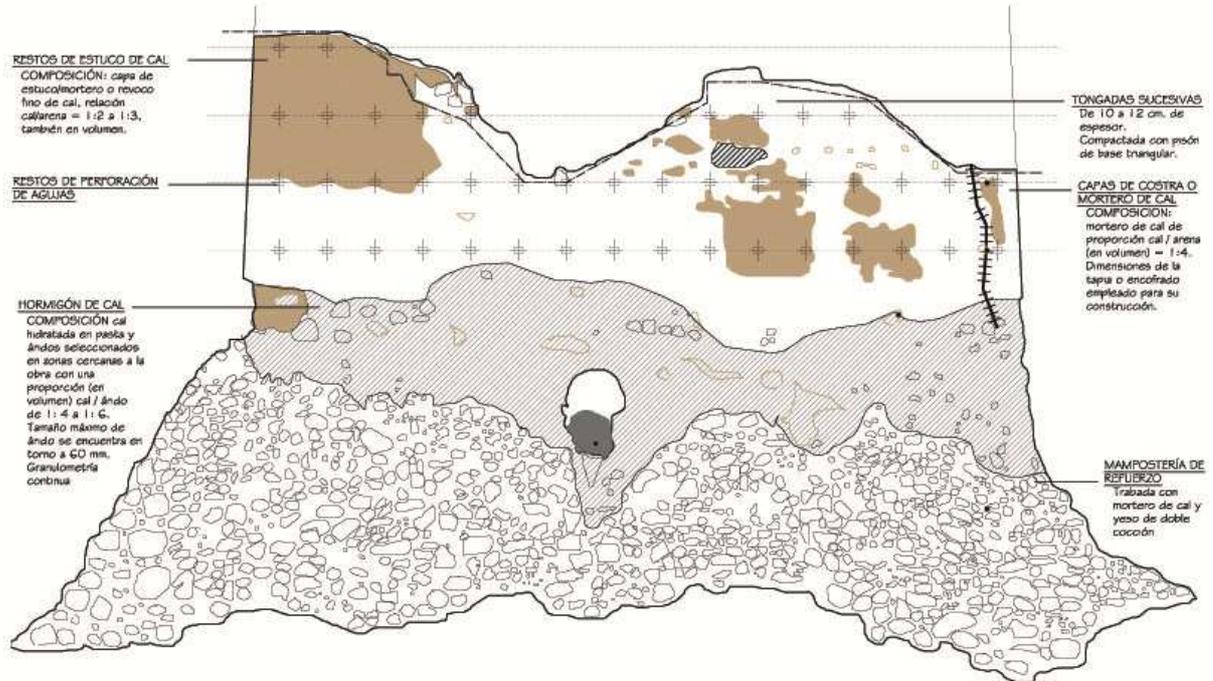
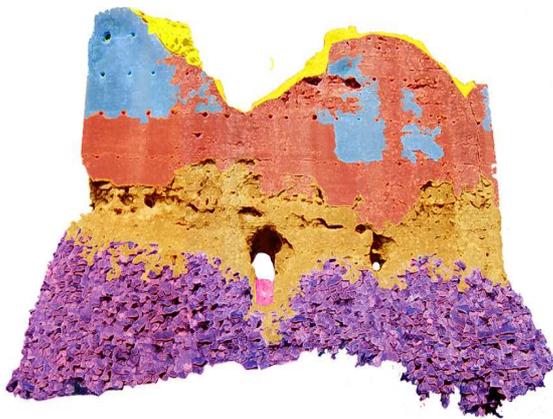
3.4.1. LIENZO SUR

-La fachada Sur es la mas deteriorada, presentando grandes perdidas de volumen de tapial, lo anterior se deriva de que las fábricas de tierra resisten bien las temperaturas altas o bajas, pero son inestables a las variaciones bruscas o a gradientes elevados, derivando la variación térmica, en variación de volumen, , dilatación diferencial por diferencia de materiales entre núcleo del tapial y calicostrado del mismo y posterior rotura por tensiones cortantes (o de cizalladura) entre las capas de la fabrica.

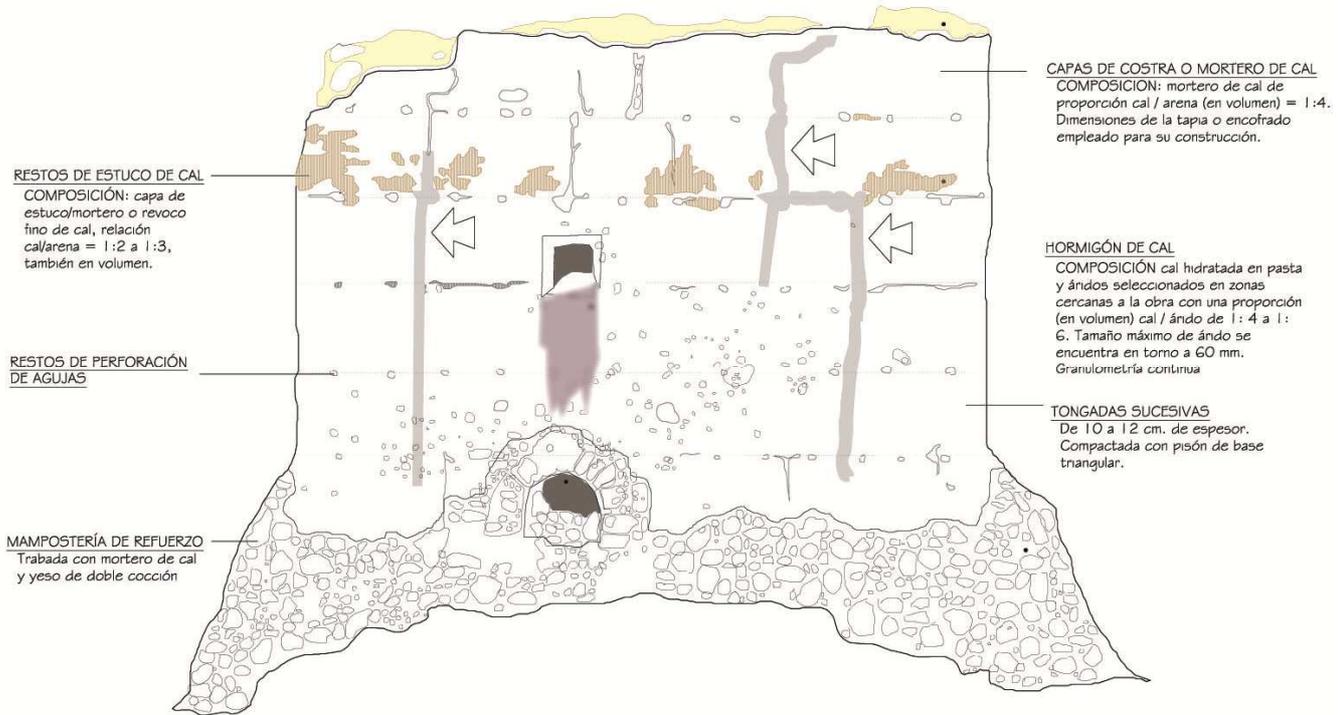
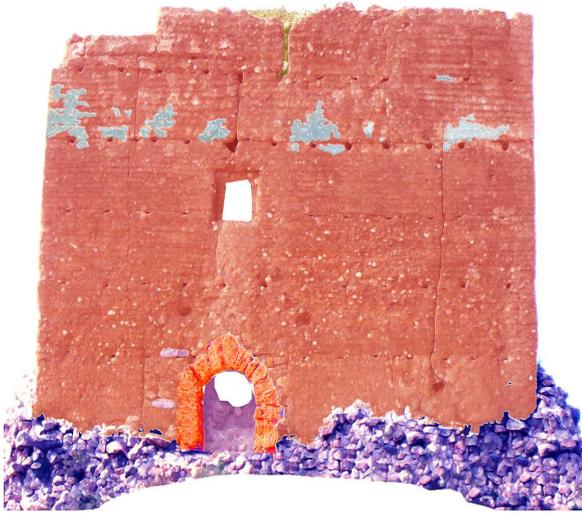
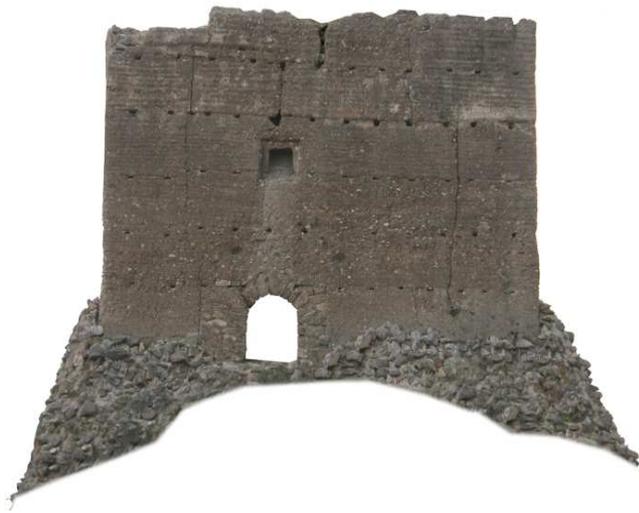
3.4.2. LIENZO ESTE

-Igualmente los mechinales, demás oquedades y en general cualquier perforación que destruya la costra son puntos clave para el desgranamiento del tapial. Ejemplo de lo anterior es el hueco realizado (aun sin fechar) en el lienzo Este. El hueco practicado seguramente con objeto de introducir un escudo de armas, ha producido la arenización de gran parte del tapial en cotas superiores.

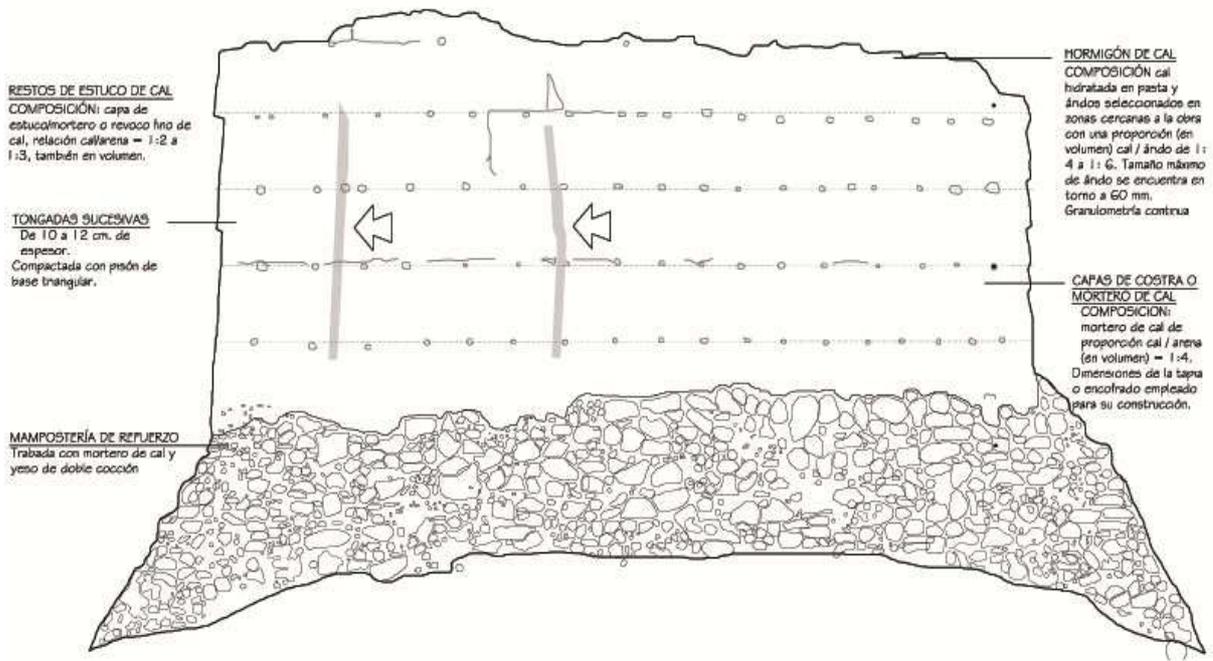
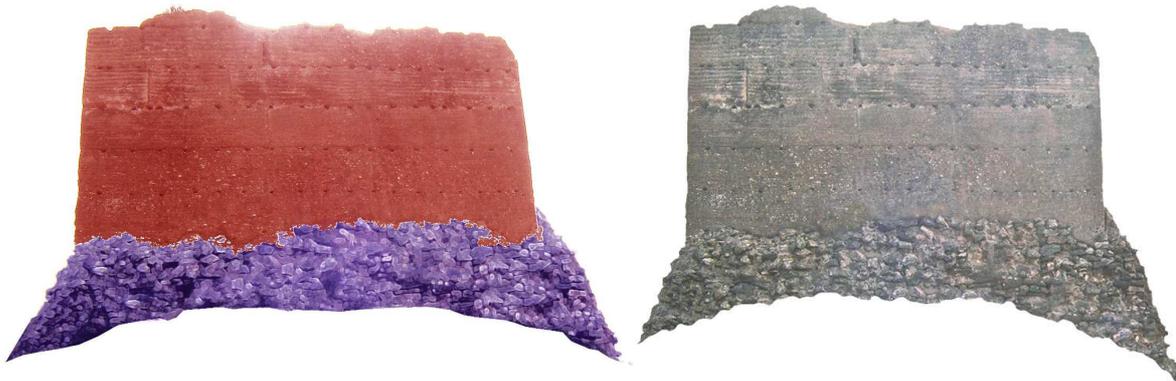
3.4.4. LIENZO NORTE

Se aprecian grietas verticales debido a la escasa resistencia al cizallamiento; aunque en ningún caso han traspasado la inercia total del muro. Lo anterior es inevitable dado la asimetría en los apoyos de la bóveda.

-En el lienzo norte, y en menor medida el lienzo Este, es de destacar la presencia de líquenes
