PROYECTO BASICO Y DE EJECUCIÓN DE REHABILITACIÓN - RESTAURACIÓN DE LA TORRE DE TÉBAR Y RECINTO AMURALLADO. AGUILAS. MURCIA

PROYECTO BÁSICO Y DE EJECUCIÓN DE RESTAURACIÓN,
REHABILITACIÓN Y PUESTA EN VALOR DEL RECINTO
AMURALLADO DE TEBAR, ÁGUILAS. MURCIA

I. MEMORIA

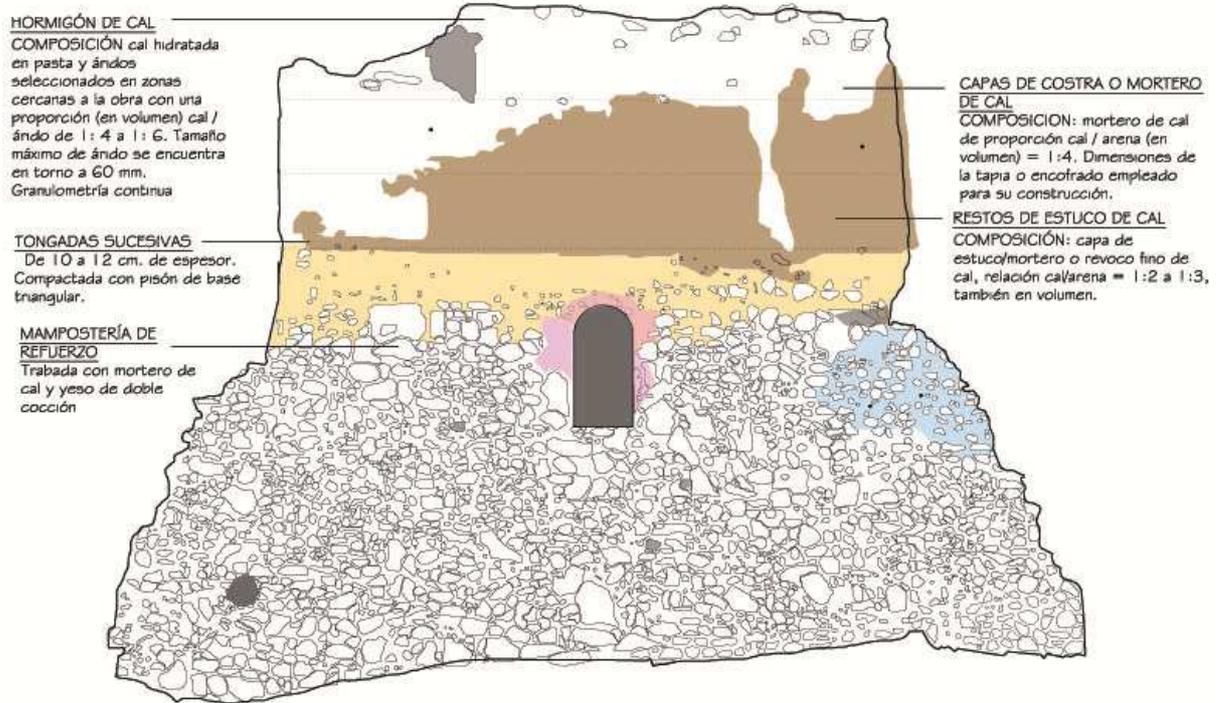
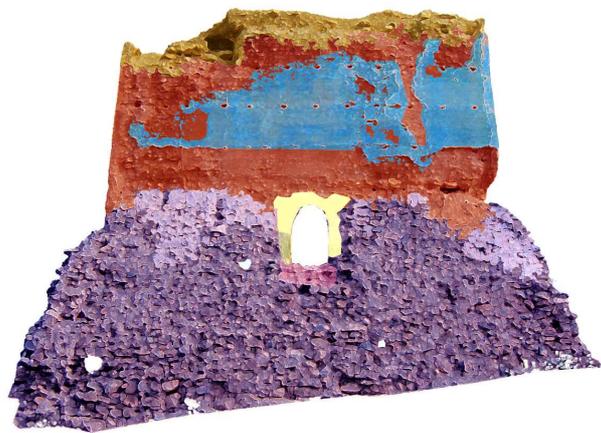
3.4.3. LIENZO OESTE

Se aprecian grietas verticales debido a la escasa resistencia al cizallamiento; aunque en ningún caso han traspasado la inercia total del muro. Lo anterior es inevitable dado la asimetría en los apoyos de la bóveda.

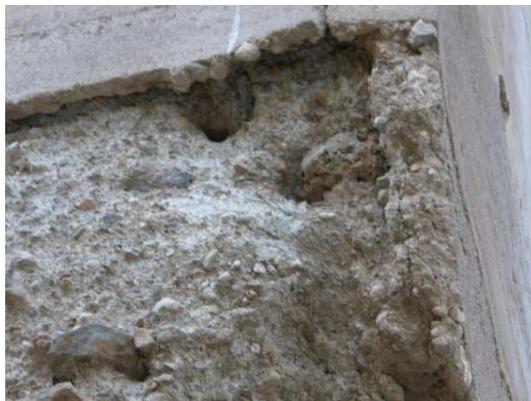
Durante la inspección preliminar de los restos conservados en la Torre principal se ha podido constatar que los muros exteriores fueron erigidos por la técnica del tapial calicastro, detectándose sendas capas de costra o mortero de cal que dibujan perfectamente las dimensiones de la tapia o encofrado empleado para su construcción.

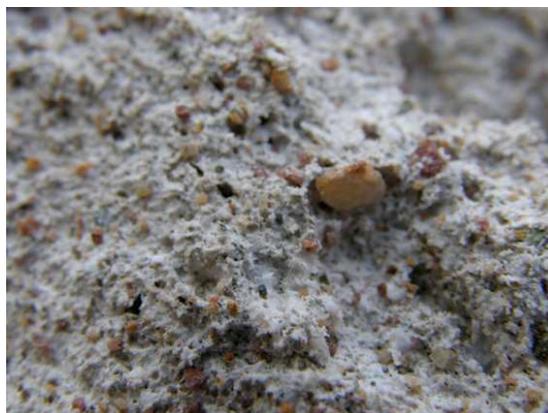
Encima de la costra de mortero se conservan restos de un estuco de cal que fue aplicado quizás para proteger la estructura de las inclemencias de tiempo, quizás para dar un cierto valor estético a la estructura de la torre. Es posible que esta capa de estuco, digamos también mortero o revoco fino de cal, sirviera para disimular tanto el despiece de las tapias como de los huecos donde fueron colocadas las agujas del encofrado.

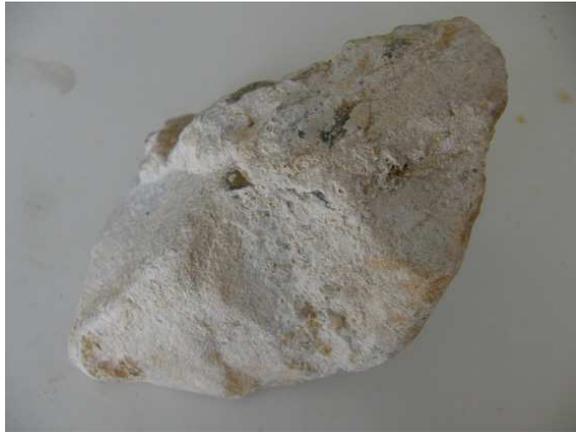
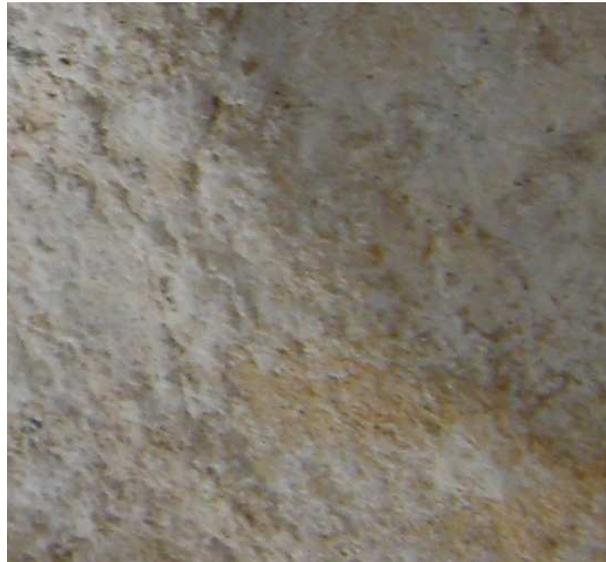
-A través de las oquedades que se detectan en el encuentro de los distintos lienzos y en aquellas zonas donde la costra y revoco de acabado se ha perdido, se puede observar la composición interior de los muros de la torre constituidos por hormigón de cal.

-Este **hormigón** se ha preparado empleando cal hidratada en pasta y áridos seleccionados en zonas cercanas a la obra con una proporción (en volumen) cal / árido de 1: 4 a 1: 6.

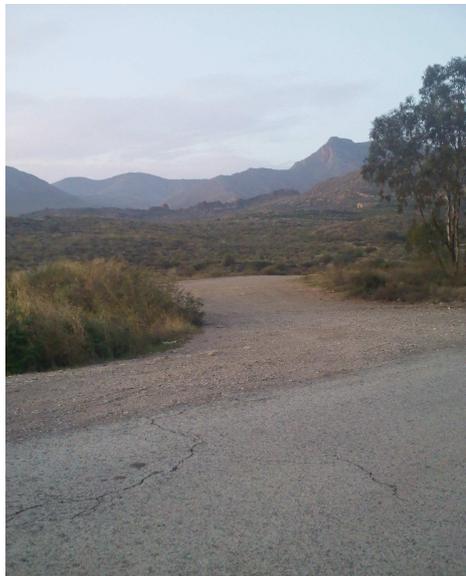
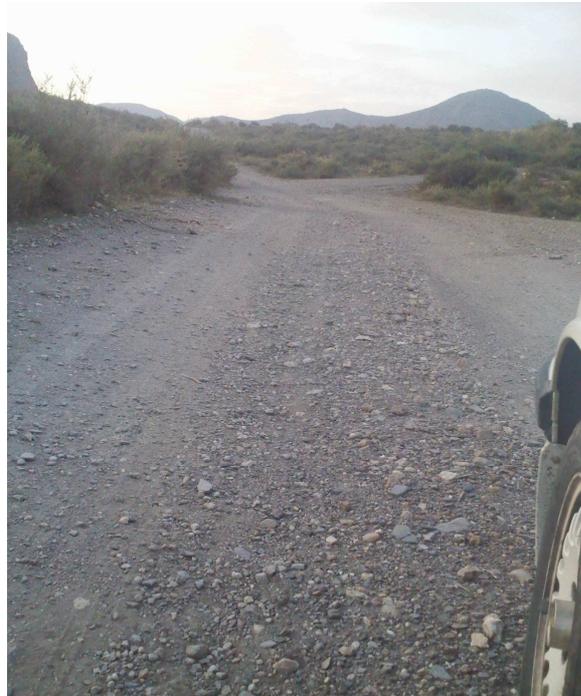
- 4.2.1.1. Adecuación del camino que parte desde la carretera N-332 desviada de la C-3211. (renivelado, explanado, limpieza y señalizado).
El camino parte de una bifurcación desde la carretera N-332 desviada de la C-3211.
A lo largo de todo el tramo se observan irregularidades que requieren trabajo renivelado, explanado, de limpieza y asfaltado y señalizado.

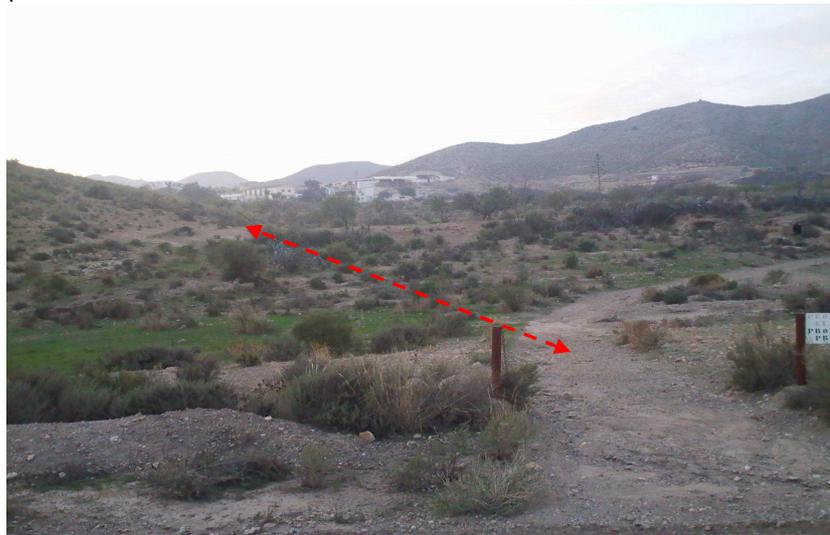
- 4.2.1.2. Creación de tramo de enlace entre el camino anterior y el periférico a los pies del cerro del castillo de Tébar.

Para la anterior actuación se ha presupuestado la realización de paso a nivel mediante aportación de tierras, así como los elementos necesarios para permitir el paso de las aguas de la rambla.

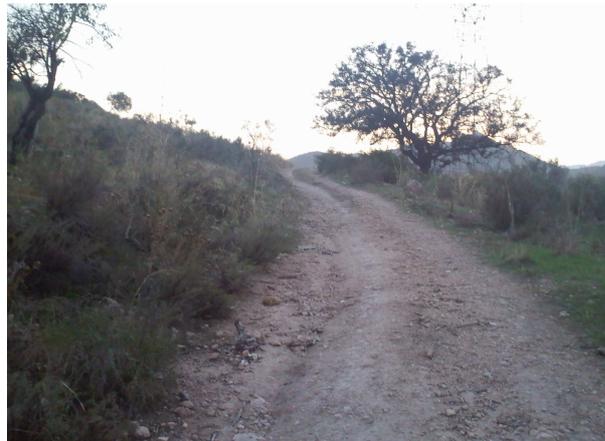
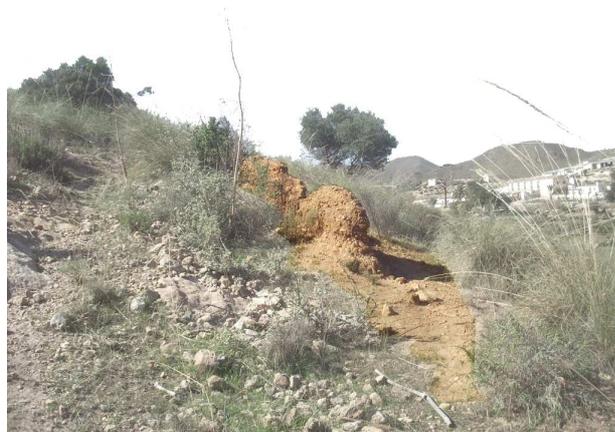
- 4.2.1.3. Adecuación del camino periférico al monte (renivelado, explanado, limpieza y señalizado). Se observan restos de caminos paralelos al escogido para realizar el acceso, si bien, la existencia de restos de tapias adyacente, posiblemente de la misma o mayor antigüedad que el recinto, nos ha llevado a plantear el acceso por el camino que actualmente se encuentra periférico al cerro del castillo.

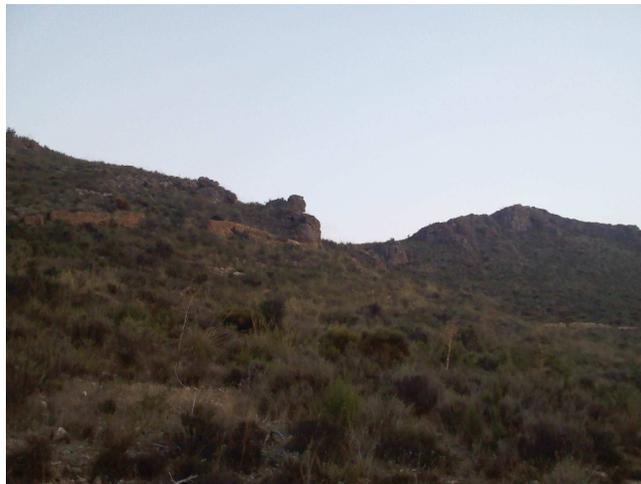
- 4.2.1.4. Apertura de tramo de acceso hasta el recinto amurallado, así como el tratamiento de las estructuras emergentes situadas en sus inmediaciones. (tierras encofradas por la técnica del tapial, cueva,) En ningún punto el camino propuesto intercede o altera elemento de la tapia, situándose en el punto donde la atraviesa se haya una zona donde la tapia ha desaparecido.
